Ersatzdisplaymodule für Multimeter Agilent U1253A/B und U1273AX

Hinweise zur Verwendung der Ersatzdisplaymodule für die Multimeter Agilent U1253 A/B und Agilent U1273A/AX.

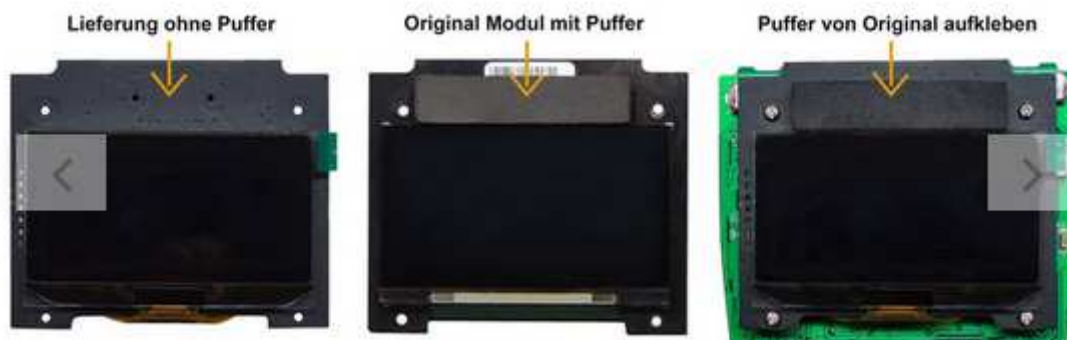
Beim Multimeter U1273AX wird ein Elastomerstreifen auf der Displaymodulplatine als Puffer zur Frontschale verwendet. Unser Displaymodul wird ohne diesen Streifen geliefert. Der Streifen des defekten Displaymoduls kann aber leicht umgeklebt werden.

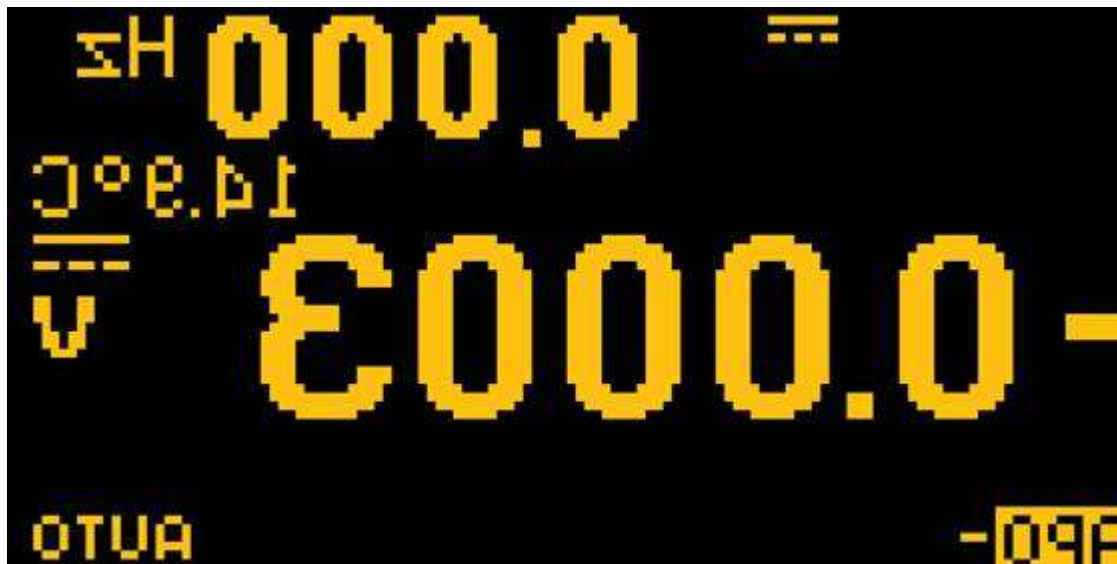
Ohne Bearbeitung würde bei reinem Displaytausch die Anzeige so aussehen.

Das Bild ist gespiegelt und um 2 Spalten verrutscht, da 132x64 Bildpunkte ausgegeben werden.

Unsere Elektronik kompensiert zunächst die Spiegelung und verschiebt dann das Bild um 2 Spalten, siehe unten.

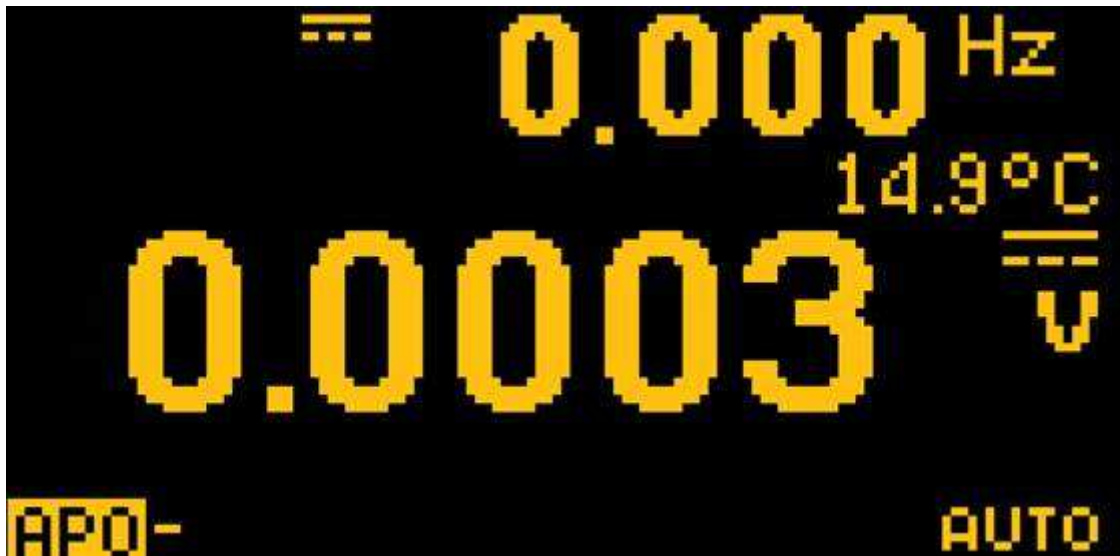
Danach sieht das Bild so wie gewünscht aus.

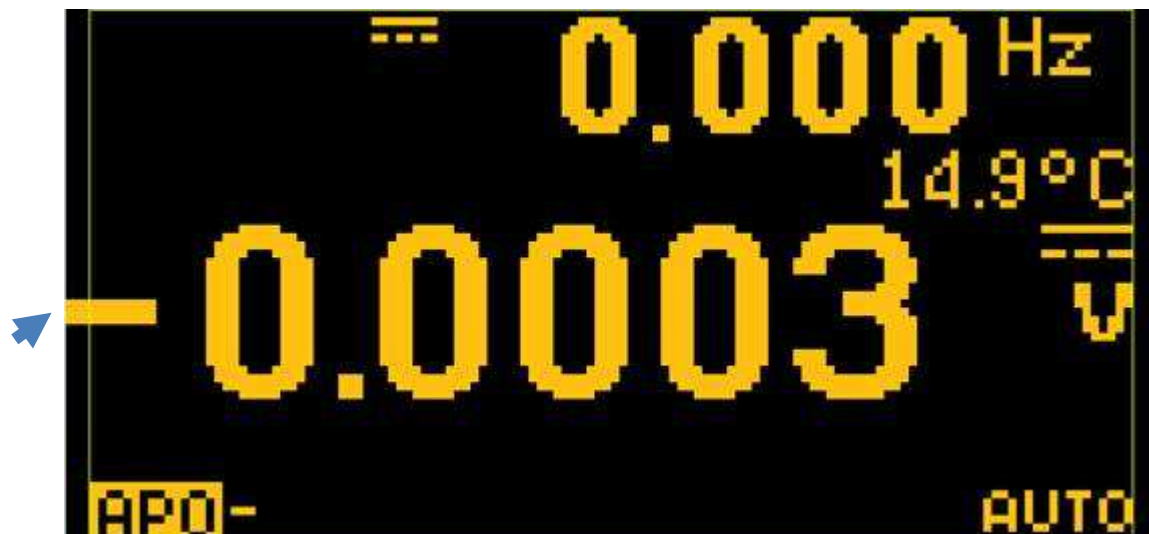
Wie oben in der Simulation zu sehen, hat Agilent in der einen oder anderen Softwareversion Pixel in dem eigentlich nicht sichtbaren Bereich gesetzt, wie am Minuszeichen zu sehen. Der mittlere Bereich zwischen den feinen Linien, rechts und links, wird auf dem Originaldisplay angezeigt.

Agilent hat aber in dem ursprünglich nicht sichtbaren Bereich Pixel gesetzt. Aufgefallen ist das bislang beim Minuszeichen.

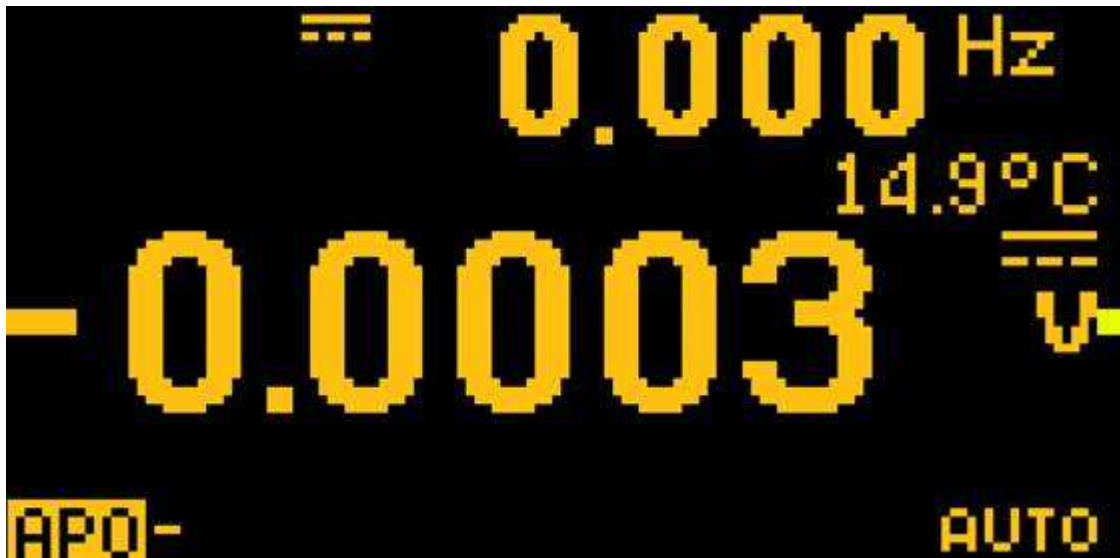
Diese überflüssigen Pixel werden nach dem Schieben rechts, oben im Bild grünlich markiert, kurz angezeigt und wieder überschrieben. Wenn bei einer Firmware von Agilent Pixel im nicht sichtbaren Bereich links gesetzt werden, dann tauchen die als Blinker rechts auf.

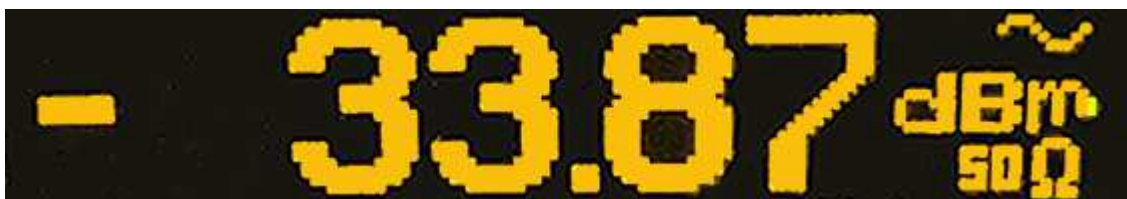
Z.B. bei der dB-Messung im Minusbereich blinken am rechten Bildrand verschiedene Pixel.

Diese Varianten werden alternierend angezeigt

Die aktuelle Hardware des Ersatzmoduls kann die Auswirkungen der Unachtsamkeit des Originalherstellers leider nicht kompensieren.
